### Strzelce jako miasto ufortyfikowane

Średniowieczne fortyfikacje  
Strzelce Krajeńskie

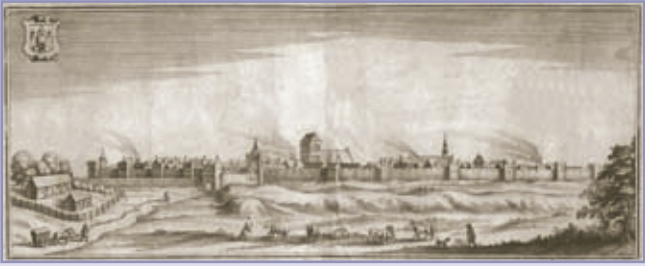
Fortyfikacje Strzelce najbardziej okazałe prezentują się na sztychu Mateusza Meriana Starszego opublikowanym w 1652 roku we Frankfurcie n. Menem. Miasto ukazane od strony południowo-zachodniej otoczone było wałami i fosami oraz zwartym pierścieniem murów wraz z bramami i basztami. Brama Gorzowska nakryta była stożkowym hełmem i połą-

czona szyją z budynkiem przedbramia. Z kolei Brama Młyńska posiadała dach dwuspadowy oraz szczyty ukształtowane schodkowo. W głębi ukazany został ostrosłupowy hełm Baszty Więziennej z bocianim gniazdem. Niektóre baszty łupinowe posiadać musiały zadaszenie w formie dachu dwuspadowego z ceglanymi, schodkowymi szczytami. Wszystkie one pozostawały wówczas w stanie ruiny.

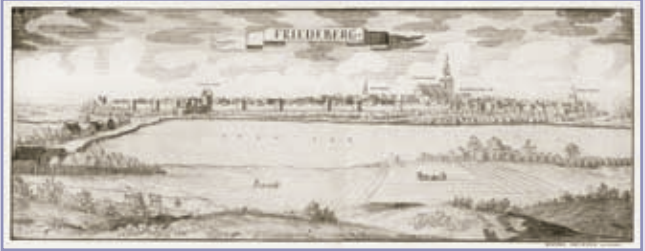
W wyniku działań wojny 30-letniej obok zabudowy miasta ucierpiały też fortyfikacje miejskie. Stan miasta opisuje kataster sporządzony w 1697 roku, w którym jest mowa o bramach miejskich oraz o trzynastu zniszczonych basztach łupinowych. Konsekwencje wojny i pożarów jakie nawiedzały miasto, widoczne są na rysunku Daniela Petzolda wykonanym w latach 1711-1715. Panorama została ukazana od strony północno-wschodniej, zza Jeziora Górnego. Na pierwszym planie wi-

doczna jest Brama Młyńska ze schodkowym szczytem, szyją i przedbramiem oraz czworoboczne baszty rozmieszczone w ramach murów miejskich. Nieco dalej, po stronie północnej ukazana została Baszta Więzienna z krenelażem i stożkowym hełmem, na którym znajduje się bocianie gniazdo. Po drugiej stronie miasta widoczna jest sylweta Bramy Gorzowskiej pozbawiona już wówczas hełmu. Mury miejskie posiadają dodatkowo baszty nadwieszane na koronie murów (tzw. baszty wykuszowe).

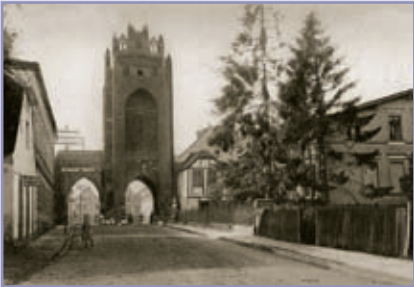
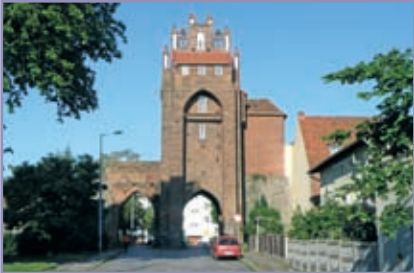
#### Brama Młyńska

W kolejnym etapie, po stronie wschodniej wieża bramna zabezpieczona została szyją z budynkiem przedbramia. Obiekty te widoczne są na panoramach Mateusza Meriana St. i Daniela Petzolda. Budowle rozebrano w 1736 roku. Brama założona została na planie zbliżonym do kwadratu i wzniesiona u podstawy z nieobrobionego kamienia, a powyżej z cegły

w wątku wendyjskim. Brama jest budowlą czterokondygnacyjną, prostopadłościenną, nakrytą dachem dwuspadowym.

W przyziemiu zlokalizowany jest przejazd, zabezpieczony pierwotnie od strony zewnętrznej kratą osadzoną na prowadnicy. Od strony wewnętrznej przejazdu zachowały się wysunięte z lica muru kamienie, stanowiące pierwotnie pionową blokadę drewnianych wierzei. W elewacji wschodniej, ponad ostrołuczną wnęką znajdował się pierwotnie odkryty ganek z krenelażem oraz zwieńczenie dekorowane blendami, fialami i sterczynami zdobionymi maswerkowo.

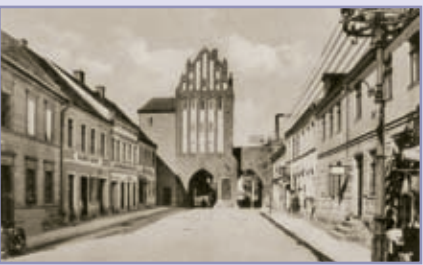
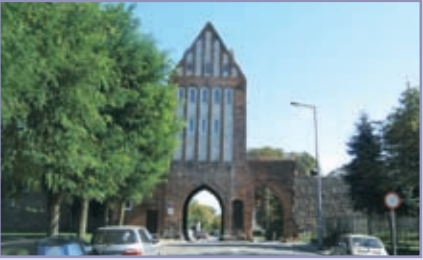
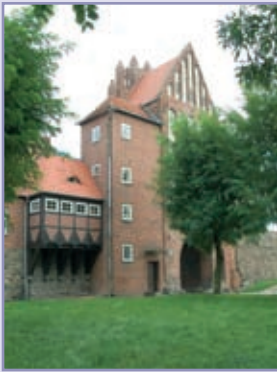
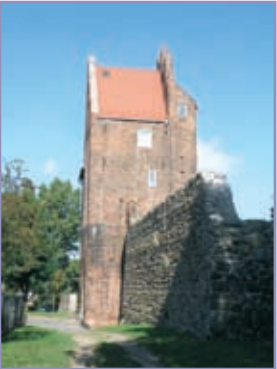
W elewacji zachodniej na wysokości drugiej i trzeciej kondygnacji oraz w szczycie znajduje się kompozycja złożona z wąskich blend, w obrębie których umieszczono otwory okienne. W elewacji północnej zachował się dansker w formie wykusza.

W latach 1915-1917 pomieszczenia bramne zostały adaptowane na muzeum regionalne, poprzez dodanie po stronie północnej ceglano, modernistycznego budynku mieszczącego klatkę schodową. Realizacja została wykonana według projektu radcy budowlanego Hugo Prejawy ze Strzelce.

W tym też czasie zabudowano znajdujący się po zewnętrznej stronie budynku bramnego pokład obronny. Natomiast osłaniający go krenelaż wykorzystano do wprowadzenia trzech otworów okiennych. Obecnie mieści się tutaj Państwowa Szkoła Muzyczna I Stopnia.

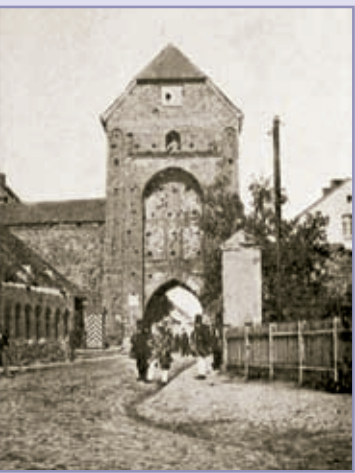
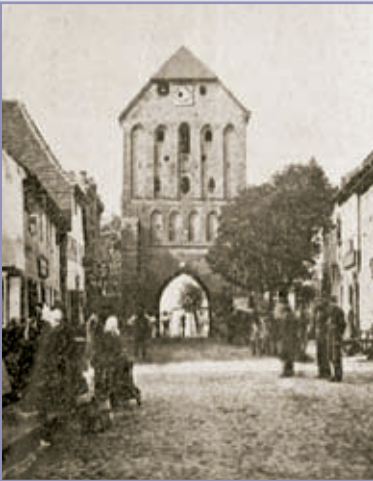
#### Brama Gorzowska

Brama nazywana też Brzozowską, została wzniesiona pod koniec XIII lub na początku XIV wieku po zachodniej stronie miasta. Była to budowla w formie prostopadłościennej wieży z ostrołucznie zamkniętym przejazdem bramnym. Brama została wzniesiona z kamienia i cegły. Pierwotnie budowla zwieńczona była ostrosłupowym hełmem, rozebrany w 1711 roku w ramach remontu bramy, w miejsce którego wprowadzono dach dwuspadowy z naczółkami. Po zewnętrznej stronie fortyfikacji miejskich bramę wzmocniono szyją oraz przedbramiem. Budowla widoczna jest dobrze na sztychu Mateusza Meriana St. i w mniejszym stopniu na rysunku Daniela Petzolda. W elewacji południowej bramy na panoramie Mateusza Meriana widoczny jest dansker w formie wykusza. W murach szyi widoczne są otwory strzelnicze, a budynek przedbramia posiada formę prostopadłościenną nakrytą dachem dwuspadowym. Według fotografii wykonanej tuż przed rozbiórką bramy, elewacja wschodnia zdobiona była kompozycją złożoną z wąskich, ostrołucznie zamkniętych blend.

Od strony zewnętrznej – zachodniej przejazd bramny zabezpieczony był opuszczaną broną na prowadnicy umieszczonej we wnęcie zamkniętej odcinkiem łuku. Budowla została rozebrana w kilku etapach. W 1821 roku wyburzono część zewnętrzną wraz z domem pisarzy bramnych, aby następnie w 1866 roku dokonać rozbiórki budynku bramnego.

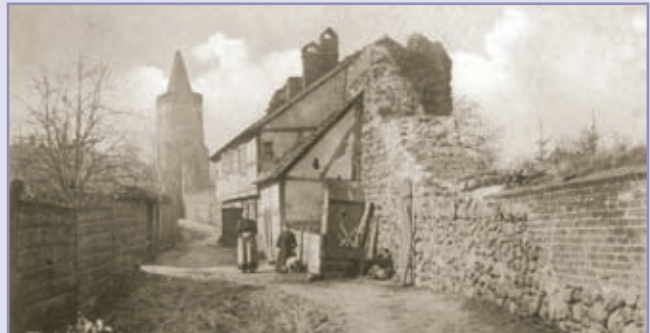
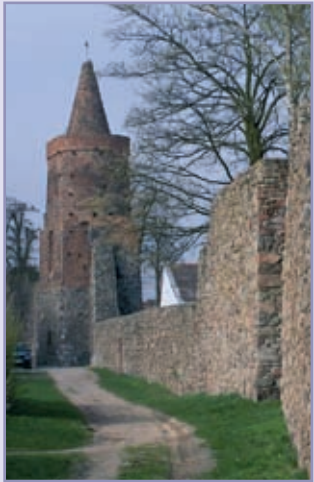
## BASZTY

W zespole średniowiecznych murów miejskich wzniesiono 37 baszt łupinowych. Jedna z nich, tzw. Baszta Więzienna, zlokalizowana po północnej stronie systemu fortyfikacji, w okresie późnego średniowiecza została zabudowana i nadbudowana oraz zwieńczona stożkowym hełmem. Baszty łupinowe to budowle założone na planie czworobocznym. Obiekty wzniesione zostały w ramach murów miejskich, ponad ich wysokość z wysunięciem przed lico po stronie zewnętrznej. Od strony wewnętrznej pozostawały otwarte. Budowle podzielone były wewnątrz na dwie - trzy kondygnacje. W ostatniej kondygnacji baszty musiały być skomunikowane z pomostem lub gankiem umieszczonym na murze obronnym. W niektórych spośród baszt zachowały się odsadzki oraz otwory po belkach stropowych. W górnych kondygnacjach baszt umieszczono wąskie, rozglifione od wewnątrz otwory strzelnicze, zamknięte odcinkiem łuku. Otwory te sytuowano po jednym i rzadziej po dwa na dłuższych bokach, a także po jednym na krótkich bokach. Przyjmuje się, że baszty pierwotnie były nakryte drewnianymi hurdycjami. W części baszt w późniejszym okresie pojawiło się zadaszenie (w formie wysokiego dachu namiotowego lub dwuspadowego) widoczne na nowożytnych obrazkach miasta. Baszty posiadały trójkątne lub schodkowe szczyty, stanowiące pozostałości kalenicowych dachów. W XVIII wieku, wobec znikomego znaczenia murów dla celów militarnych, część baszt została zabudowana na cele mieszkalne. W Strzelcach znajdowały się ponadto tzw. baszty wykuszowe nadwieszane na koronie murów, czytelne w zachodniej partii założenia.

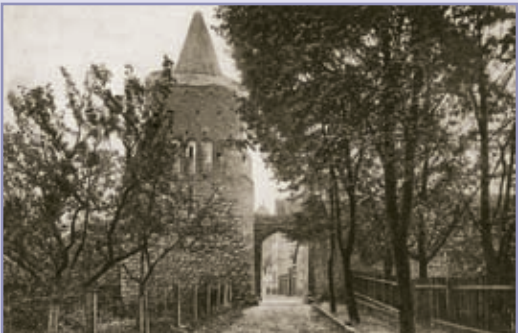
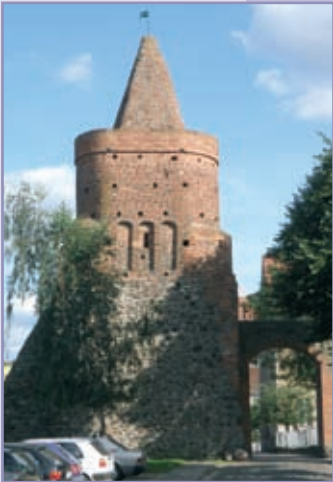
## Baszta Więzienna

Baszta Więzienna, nazywana też basztą Czarownic lub basztą Prochową, znajduje się po północnej stronie zespołu fortyfikacji miejskich. Budowla wzniesiona została pod koniec XIII wieku jako baszta łupinowa, a następnie w 2 połowie XIV lub na początku XV wieku, została przebudowana i nadbudowana. Obiekt założony jest na planie czworobocznym, zbliżonym do kwadratu. Baszta w dolnej partii posiada formę prostopadłościenną, przechodząc powyżej za pomocą narożnych tromp - w formę spłaszczonego walca. W zwieńczeniu znajduje się platforma widokowa oraz stożkowy, ceramiczny hełm. W elewacji północnej umieszczono dekorację złożoną z odcinkowo zamkniętych blend. Wnętrze budowli było skomunikowane drewnianymi schodami z dostępem do ganku lub platformy biegnącej wzdłuż murów. W baszcie mieściło się więzienie, zlokalizowane w przyziemiu budowli, a następnie również magazyn prochu. W 1783 roku w sąsiedztwie baszty wybito w murze miejskim przejazd nazywany Bramą Pożarową. Od 1821 roku, kiedy przystosowano ją do ruchu kołowego, otrzymała miano Nowej Bramy. Zapewniała ona komunikację między ogrodami i budynkami gospodarczymi a ulicą Wieżową prowadzącą do kwartału kościelnego i dalej do rynku i ratusza.

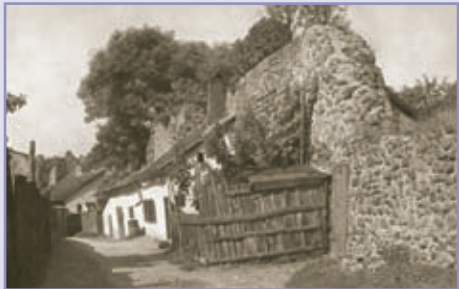
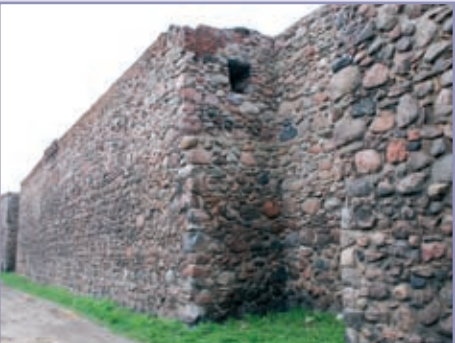
## MURY OBRONNE

Mury, pozostające w ścisłym związku z bramami i basztami, zostały wzniesione z nieobrobionych i częściowo łamanych kamieni polnych układanych w warstwach o szerokości 60-120 cm, wyrównywanych kamiennymi okrzeskami. Mięsz muru stanowi gruz kamienny spojony zaprawą wapienną. Mury posiadają u podstawy szerokość około 160 cm i prawdopodobnie były wzniesione na wysokość od 8 do 10 metrów. Obecnie najwyższy zachowany odcinek murów posiada 8,5 metra wysokości. Być może mury w górnej partii posiadały po stronie wewnętrznej drewniany pomost - odkryty lub zadaszony ganek pełniący funkcje komunikacyjne oraz sądząc na podstawie nowożytnych widoków miasta, otwory strzelnicze umieszczone w górnych partiach muru. Umożliwiały one rażenie przeciwnika z proc, łuków i kusz, a następnie za pomocą broni palnej. W wyniku remontów i modernizacji górna partia murów została wzmocniona materiałem ceglanym w wątku polskim. Świadczy o tym zachowany fragmentarycznie północno-zachodni odcinek fortyfikacji. Po wojnie 30-letniej, wobec znikomej wartości militarnej, wzdłuż murów oraz niekiedy w obrębie baszt łupinowych posadowiono ryglowe budynki mieszkalne i gospodarcze, których relikty zostały rozebrane w latach 60. XX wieku.

na partia murów została wzmocniona materiałem ceglanym w wątku polskim. Świadczy o tym zachowany fragmentarycznie północno-zachodni odcinek fortyfikacji. Po wojnie 30-letniej, wobec znikomej wartości militarnej, wzdłuż murów oraz niekiedy w obrębie baszt łupinowych posadowiono ryglowe budynki mieszkalne i gospodarcze, których relikty zostały rozebrane w latach 60. XX wieku.

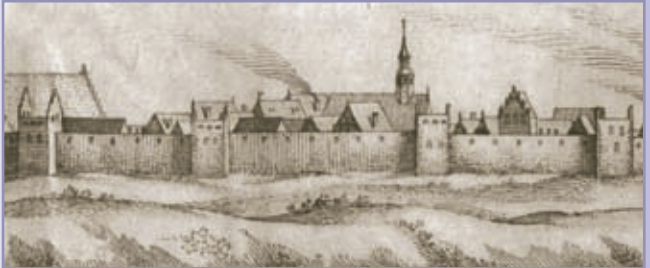
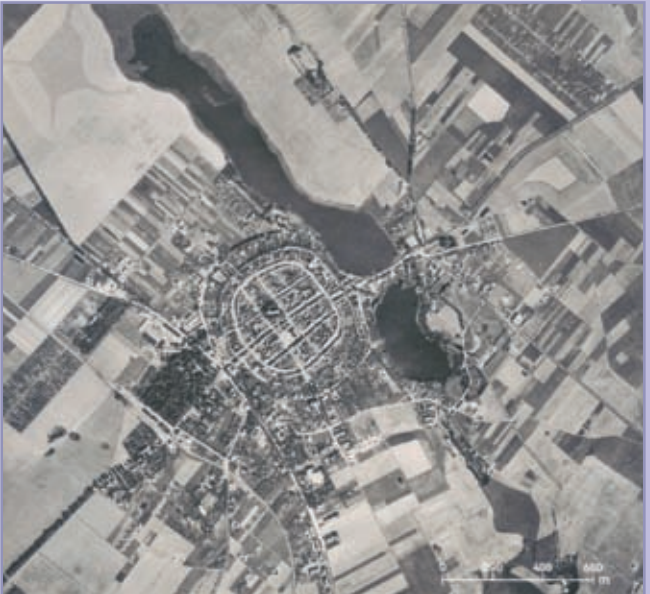
## WAŁY ZIEMNE I FOSY

Ziemne obwałowania i fosy stanowiły zewnętrzną partię średniowiecznych fortyfikacji miejskich. Zadaniem ich było utrudnienie oblegającym dostępu do murów. Być może były one dodatkowo wzmocnione drewnianą palisadą. Niezwykle istotnym elementem

z punktu widzenia obronności była podwójna fosa, zasilana wodami jezior Górnego i Dolnego. Ziemia wybierana podczas jej budowy służyła zarazem do wznoszenia obwałowań wzdłuż brzegów. Prawdopodobnie fosy miały do 10 metrów szerokości i musiały być na tyle głębokie, by nie dochodziło do ich zamulenia oraz zarastania. Zarazem, jak się przypuszcza, dla regulacji przepływu wody były one zaopatrzone w system śluz. W 1736 roku rozpoczęto plantowanie wałów i fos, w miejscu których zakładano ogrody. Przyczyną zasypania fos obok względów funkcjonalnych mogły być również wymogi sanitarne.
